CONCEJO MUNICIPAL SUNCHALES

MINUTA DE COMUNICACIÓN Nº 814/2020

INFORME DE ESTUDIO VIAL INTEGRAL

Elaborado en fecha 29 de Marzo de 2021, en la Ciudad de Sunchales, Santa Fe

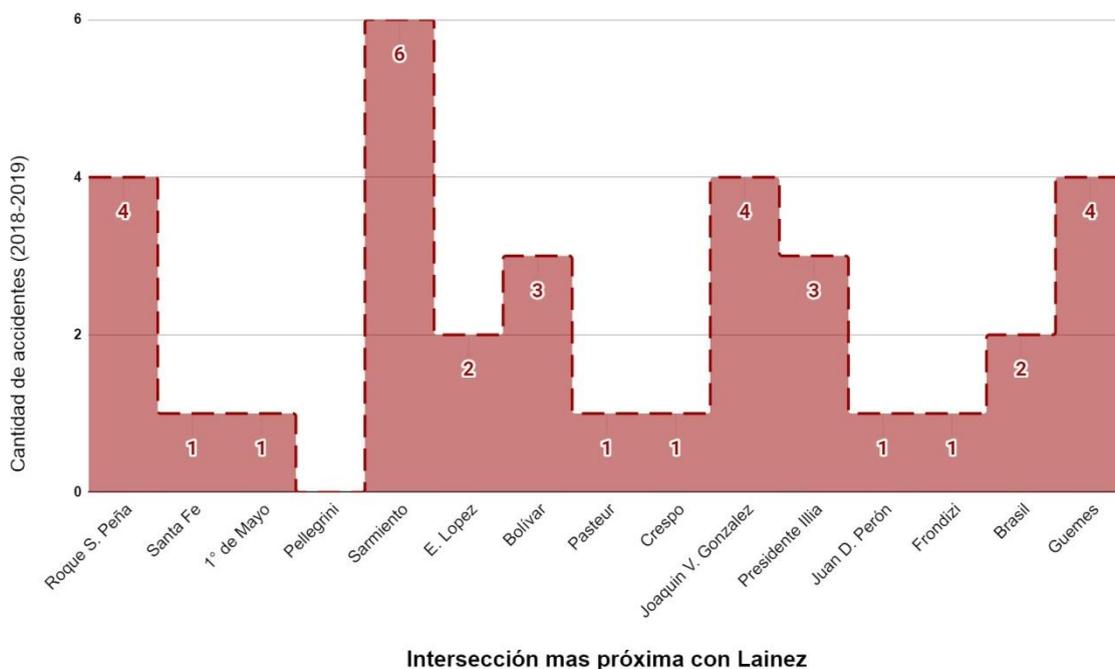
Distribución de colisiones viales sobre Lainez

Año	Total reportes	CALLE LAINEZ En dos años hubo 34 reportes de accidentes
2019	12	
2018	22

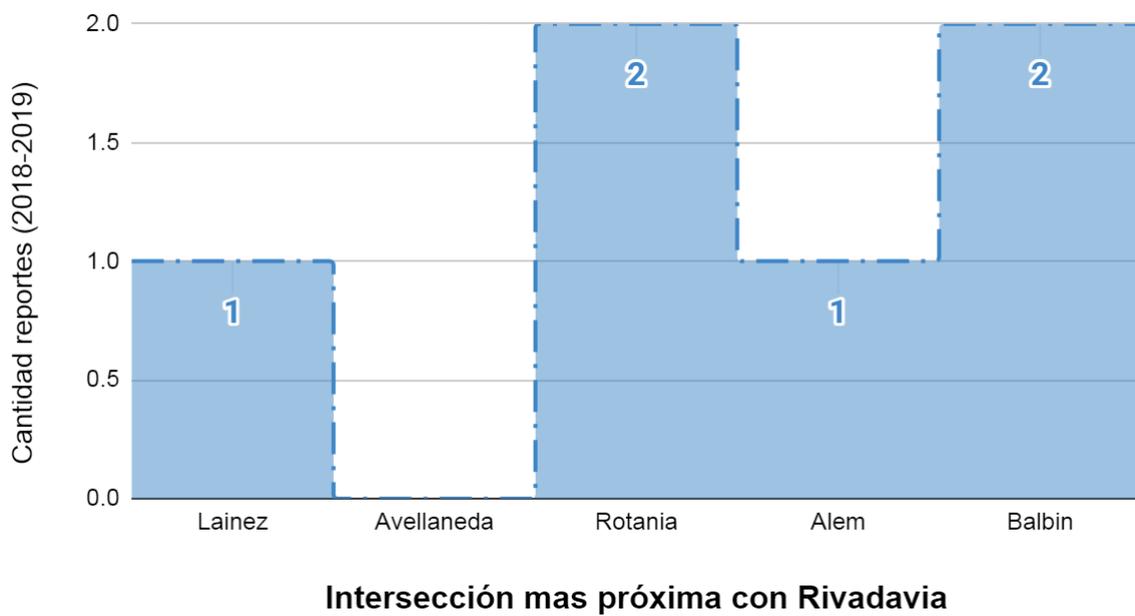
Distribución colisiones viales sobre Rivadavia

Año	Total reportes	CALLE RIVADAVIA En dos años hubo 6 reportes de accidentes
2019	3	
2018	3

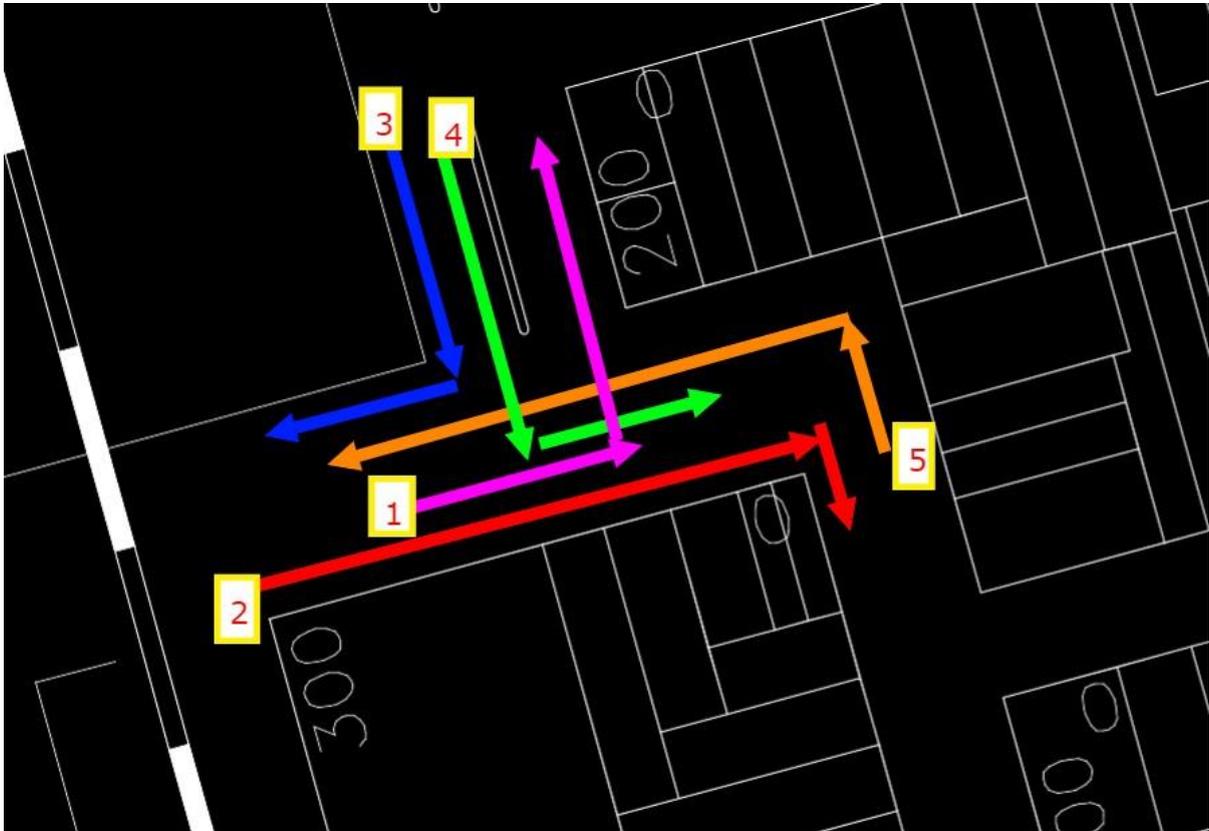
DISTRIBUCIÓN POR RECORRIDOS POSIBLES.

1	Por Balbín hacia el este y giro hacia el norte por Rivadavia	23,5%
2	Por Balbín hacia el este y giro hacia el sur por Rivadavia	28%
3	Por Rivadavia hacia el sur y giro hacia el oeste por Balbín	12,5%
4	Por Rivadavia hacia el sur y giro hacia el este, sobre Rivadavia	19%
5	Por Rivadavia hacia el norte, giro al oeste y sigue por Balbín	17%

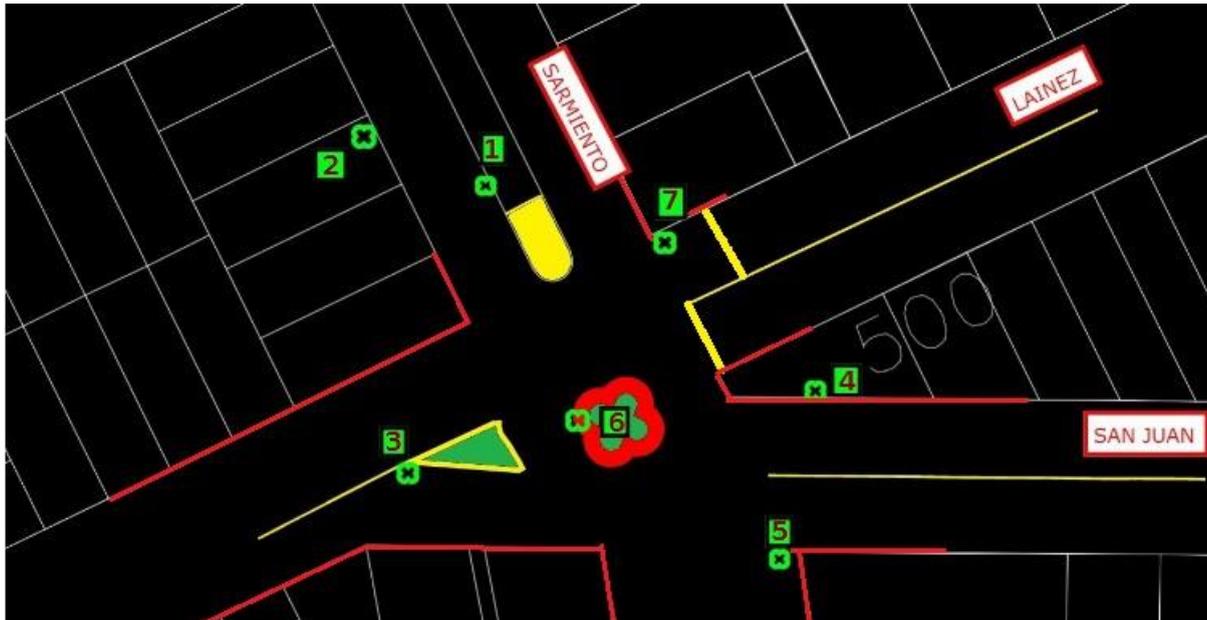
- Sarmiento esquina Lainez y San Juan (5 esquinas)

Las principales intervenciones conducen a la readecuación de la cartelería vial, ya que faltan ciertas señales indicativas para los conductores.

- 1 - SEÑALIZACIÓN VERTICAL - Instrucción de maniobras
- 2 - SEÑALIZACIÓN VERTICAL - Atención Rotonda
- 3 - SEÑALIZACIÓN VERTICAL - Paso Obligatorio Derecha
- 4 - SEÑALIZACIÓN VERTICAL - Giro Obligatorio Derecha
- 5 - SEÑALIZACIÓN VERTICAL - Atención Rotonda
- 6 - SEÑALIZACIÓN VERTICAL - Contramano (Mirando hacia el Sur)
- 7 - SEÑALIZACIÓN VERTICAL - PARE
